دراسات فى
علاج وصيانة
الأخشاب الجافة

علاج وترميم
مجموعة التماثيل الخشبية التى عثر عليها بمصطبة "كاعبر"

تأليف
د. نادية لقمة

وزارة الثقافة
المجلس الأعلى للآثار

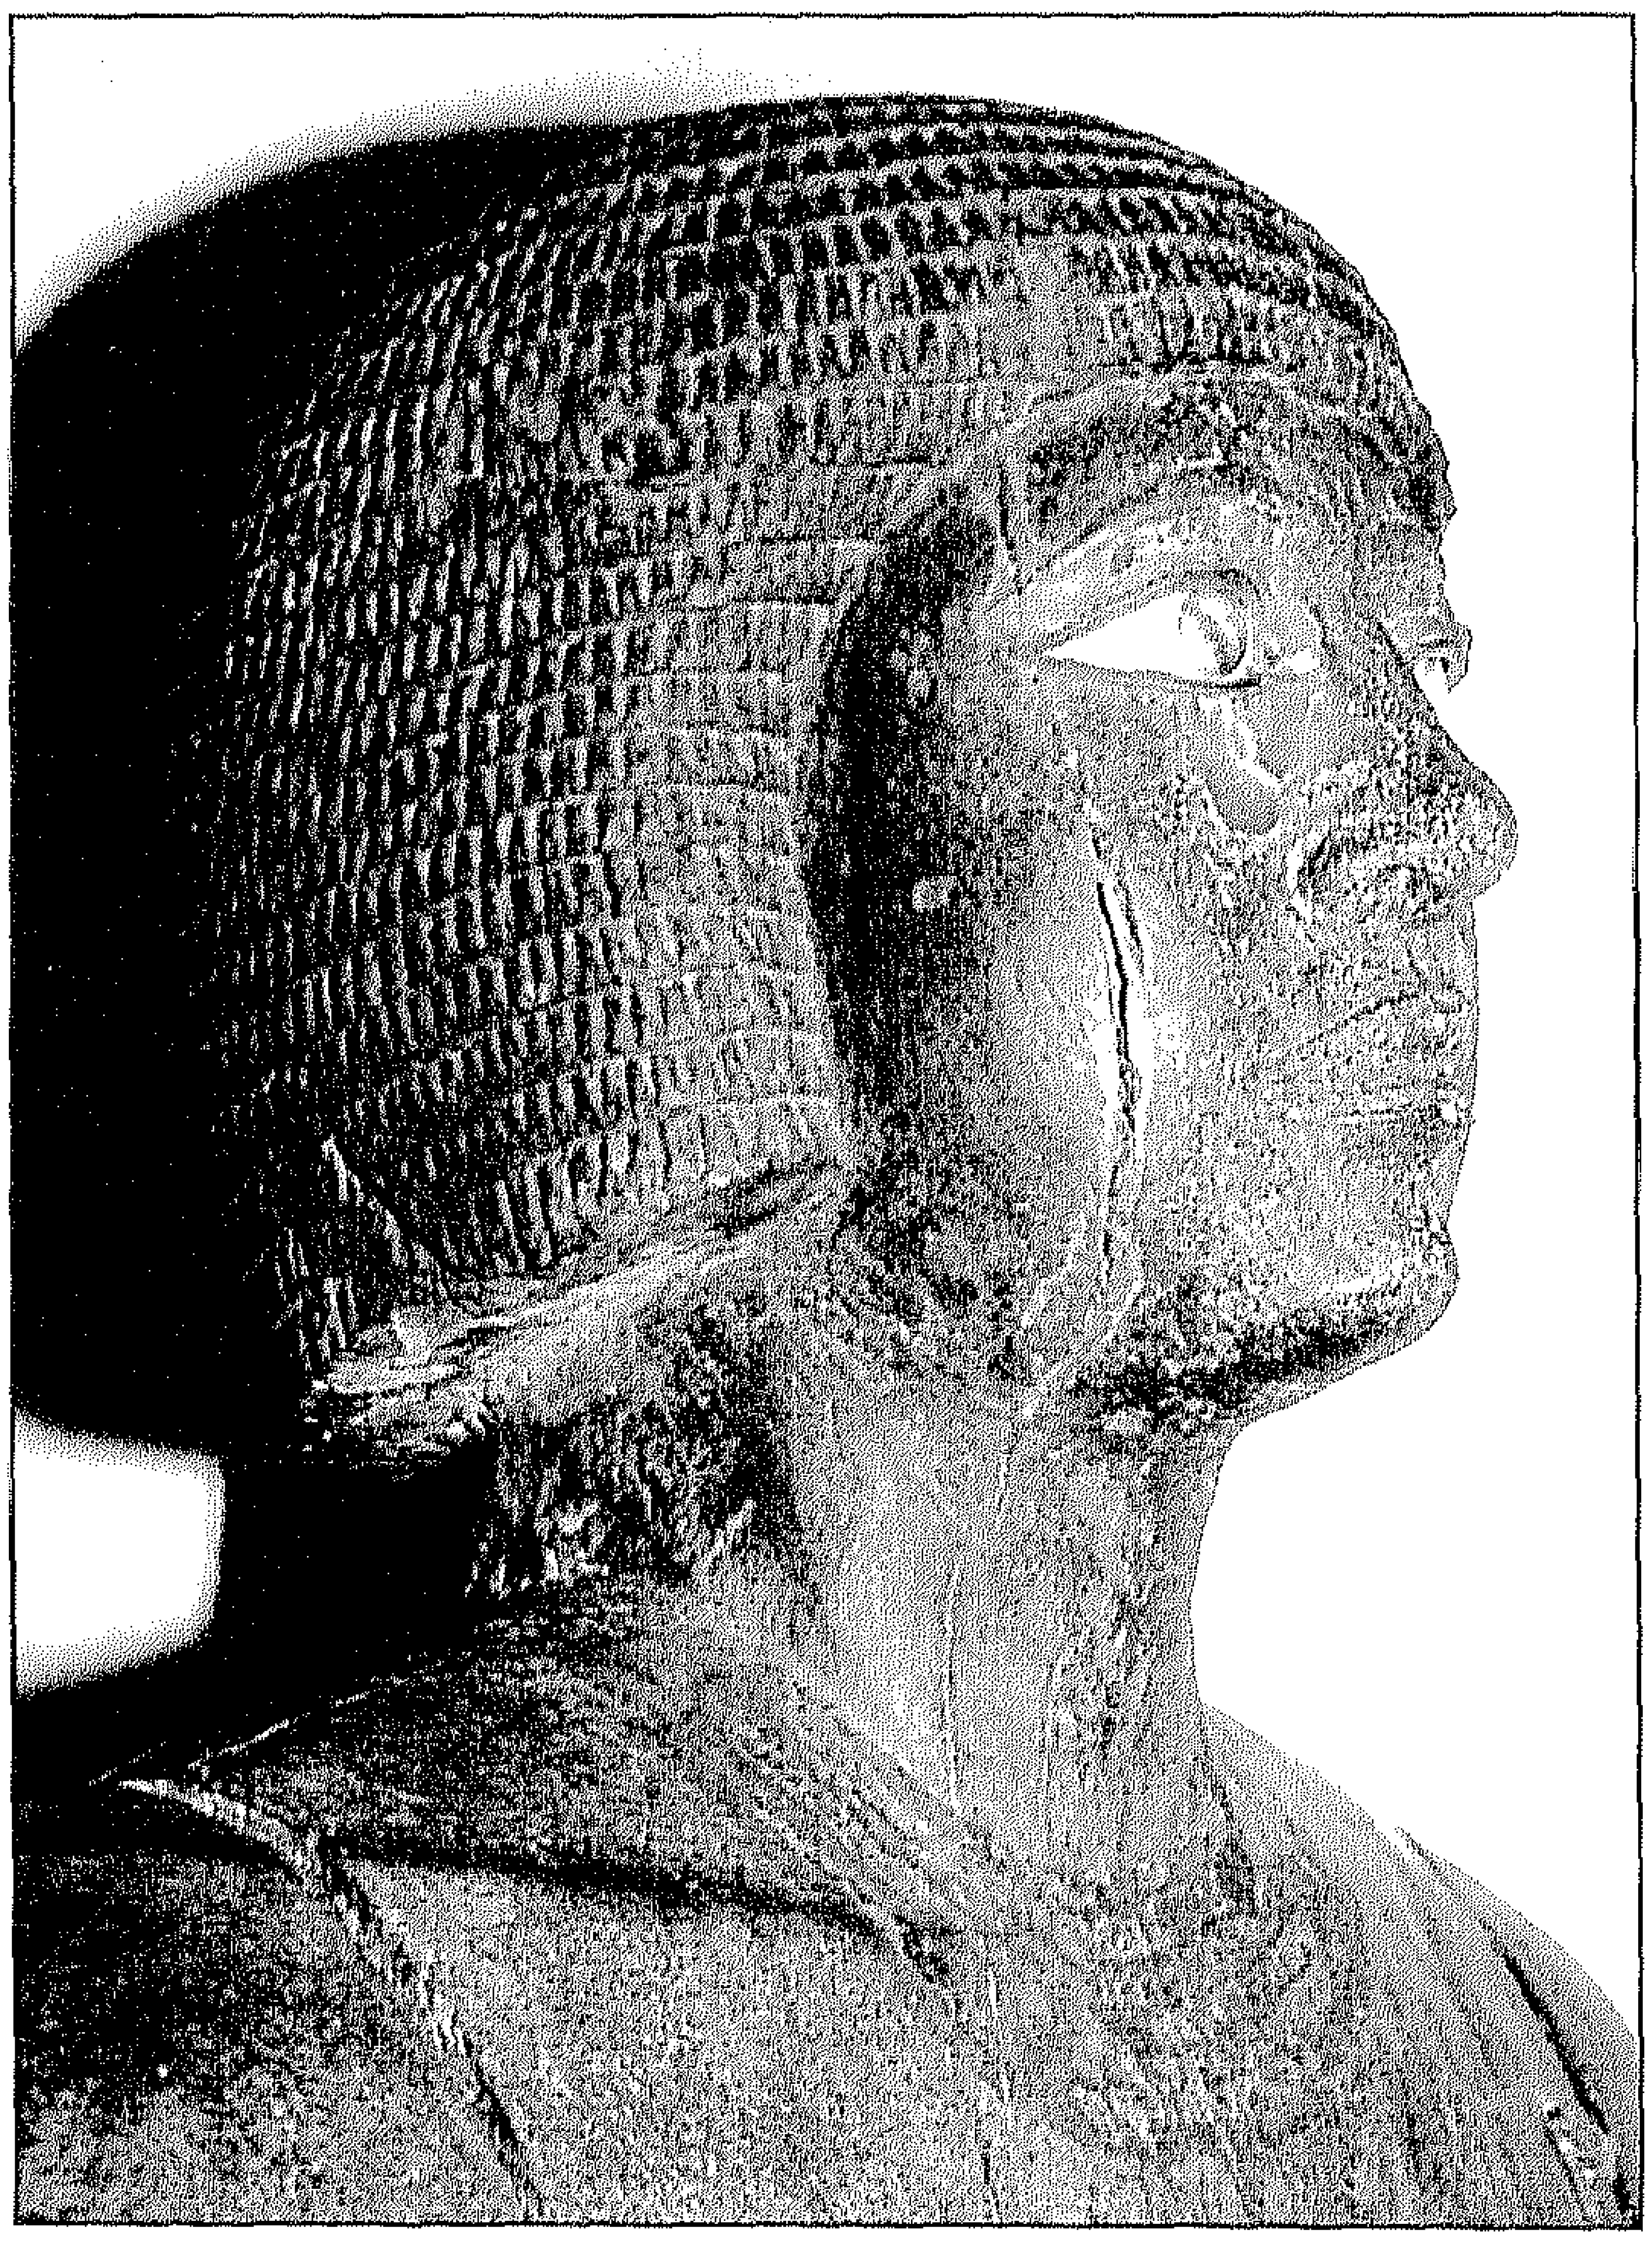
صورة رقم (١٩١أ - ب)

توضح بقايا المعجون فى الشرخ الطولى العميق الذى يوجد بطول يمين تمثال «كاعبر» (أ) ، وبالشرخ الموجود بالجانب الأيمن لوجه تمثال الشاب (ب) ، ويلاحظ أن كلاً من الشرخين تعرضا للاتساع وتساقط طبقات المعجون بسبب التغيرات فى الرطوبة النسبية .

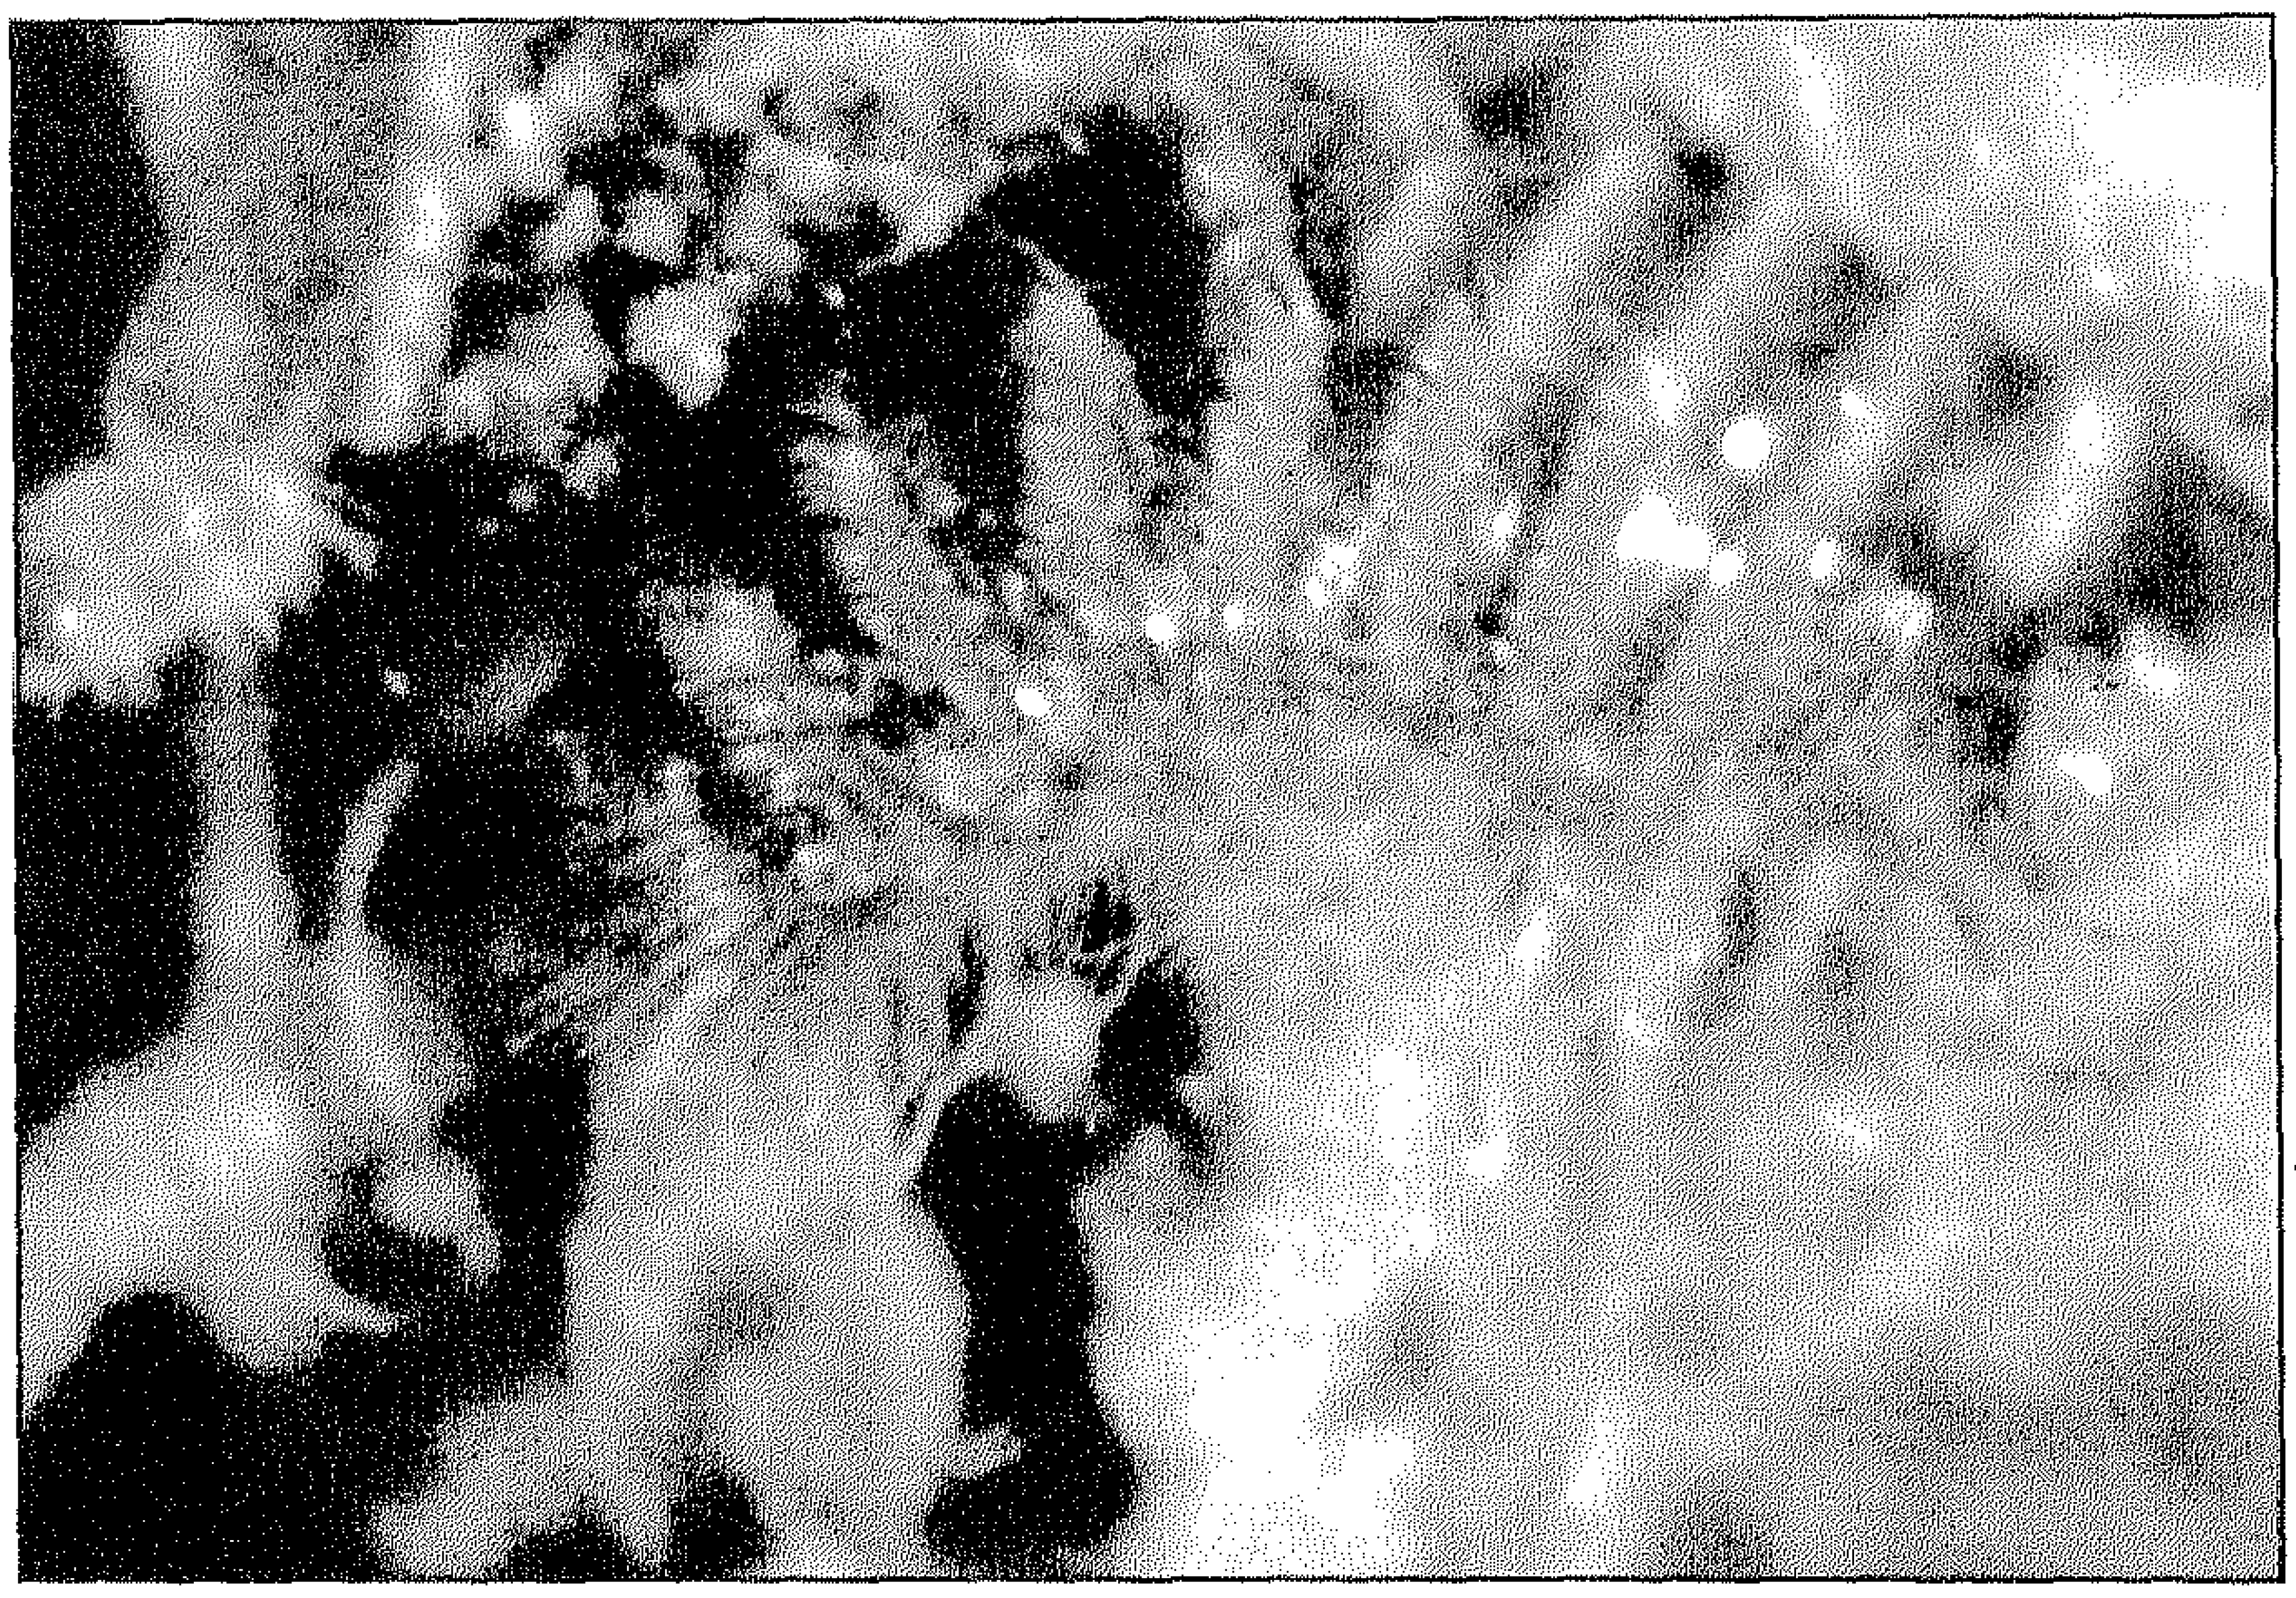
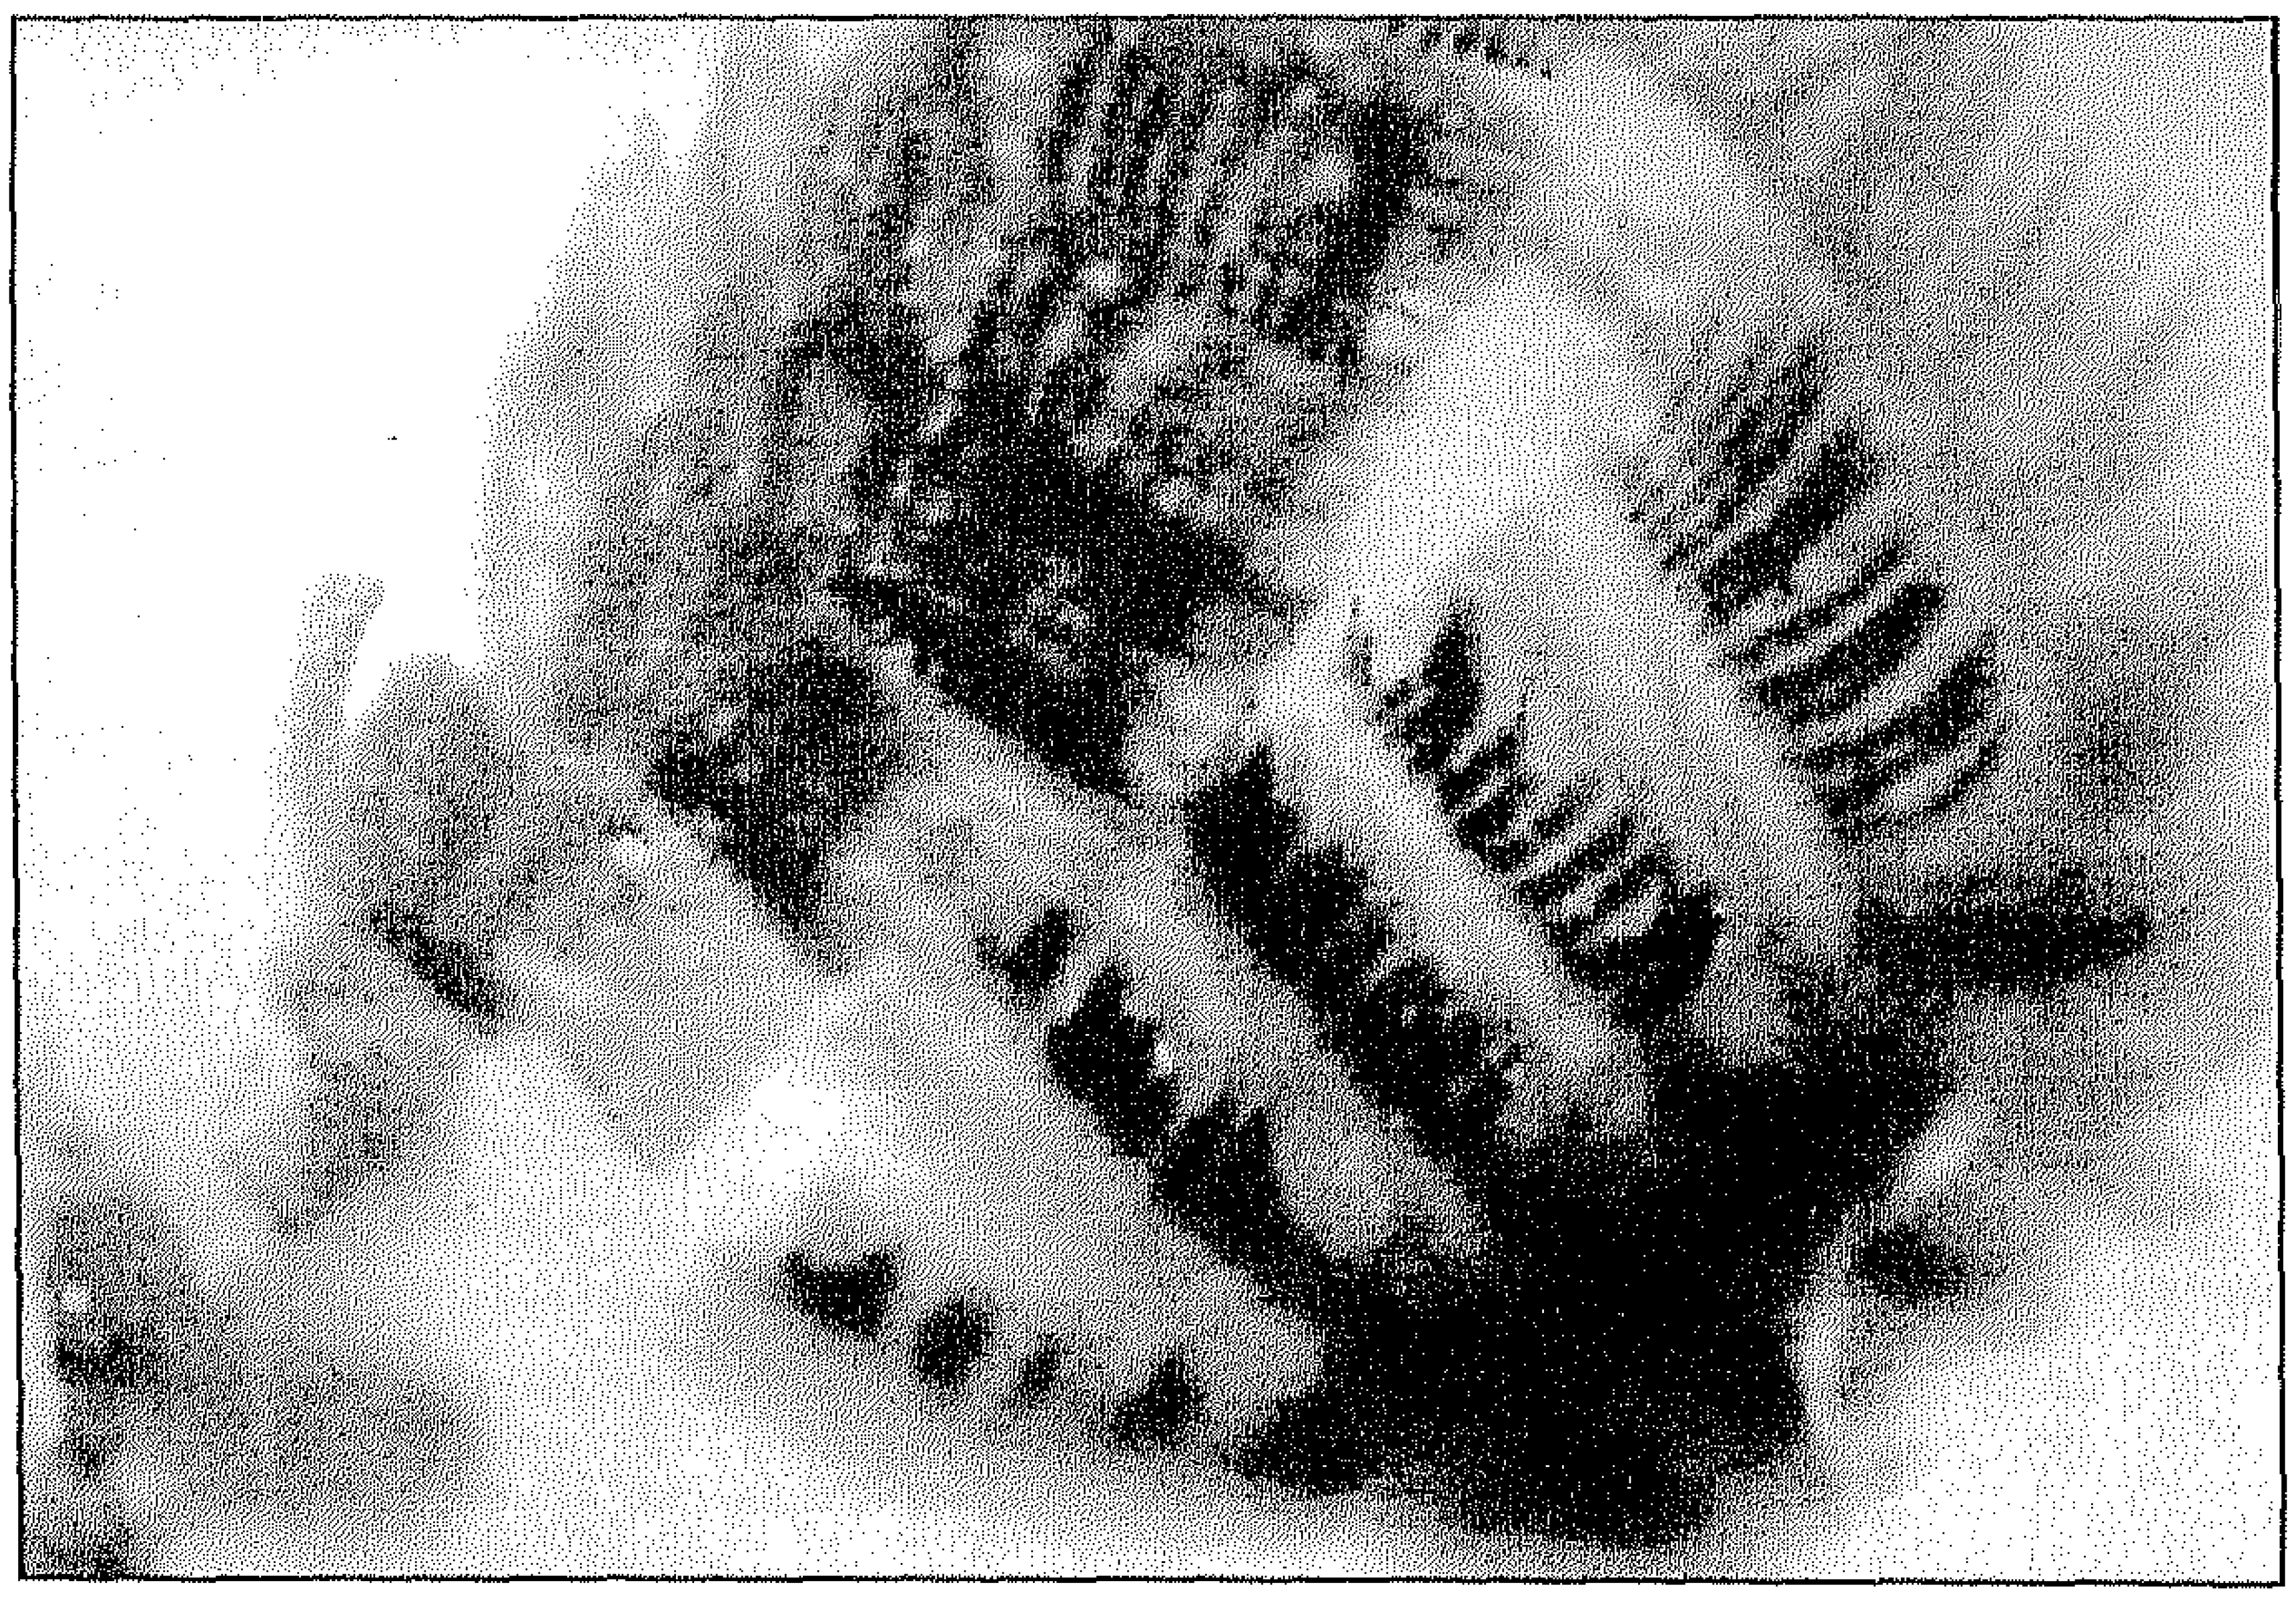
صورة رقم (١٩٥ - ب)

صور مكبرة لبعض الانسلاخات الحشرية التى عثر عليها داخل الأنفاق الحشرية بجسم تمثال الشاب . ويلاحظ الشعيرات الداكنة اللون التى توجد بين عقل الجسم والتى هى من صفات يرقة حشرة «الدرمستيس» .

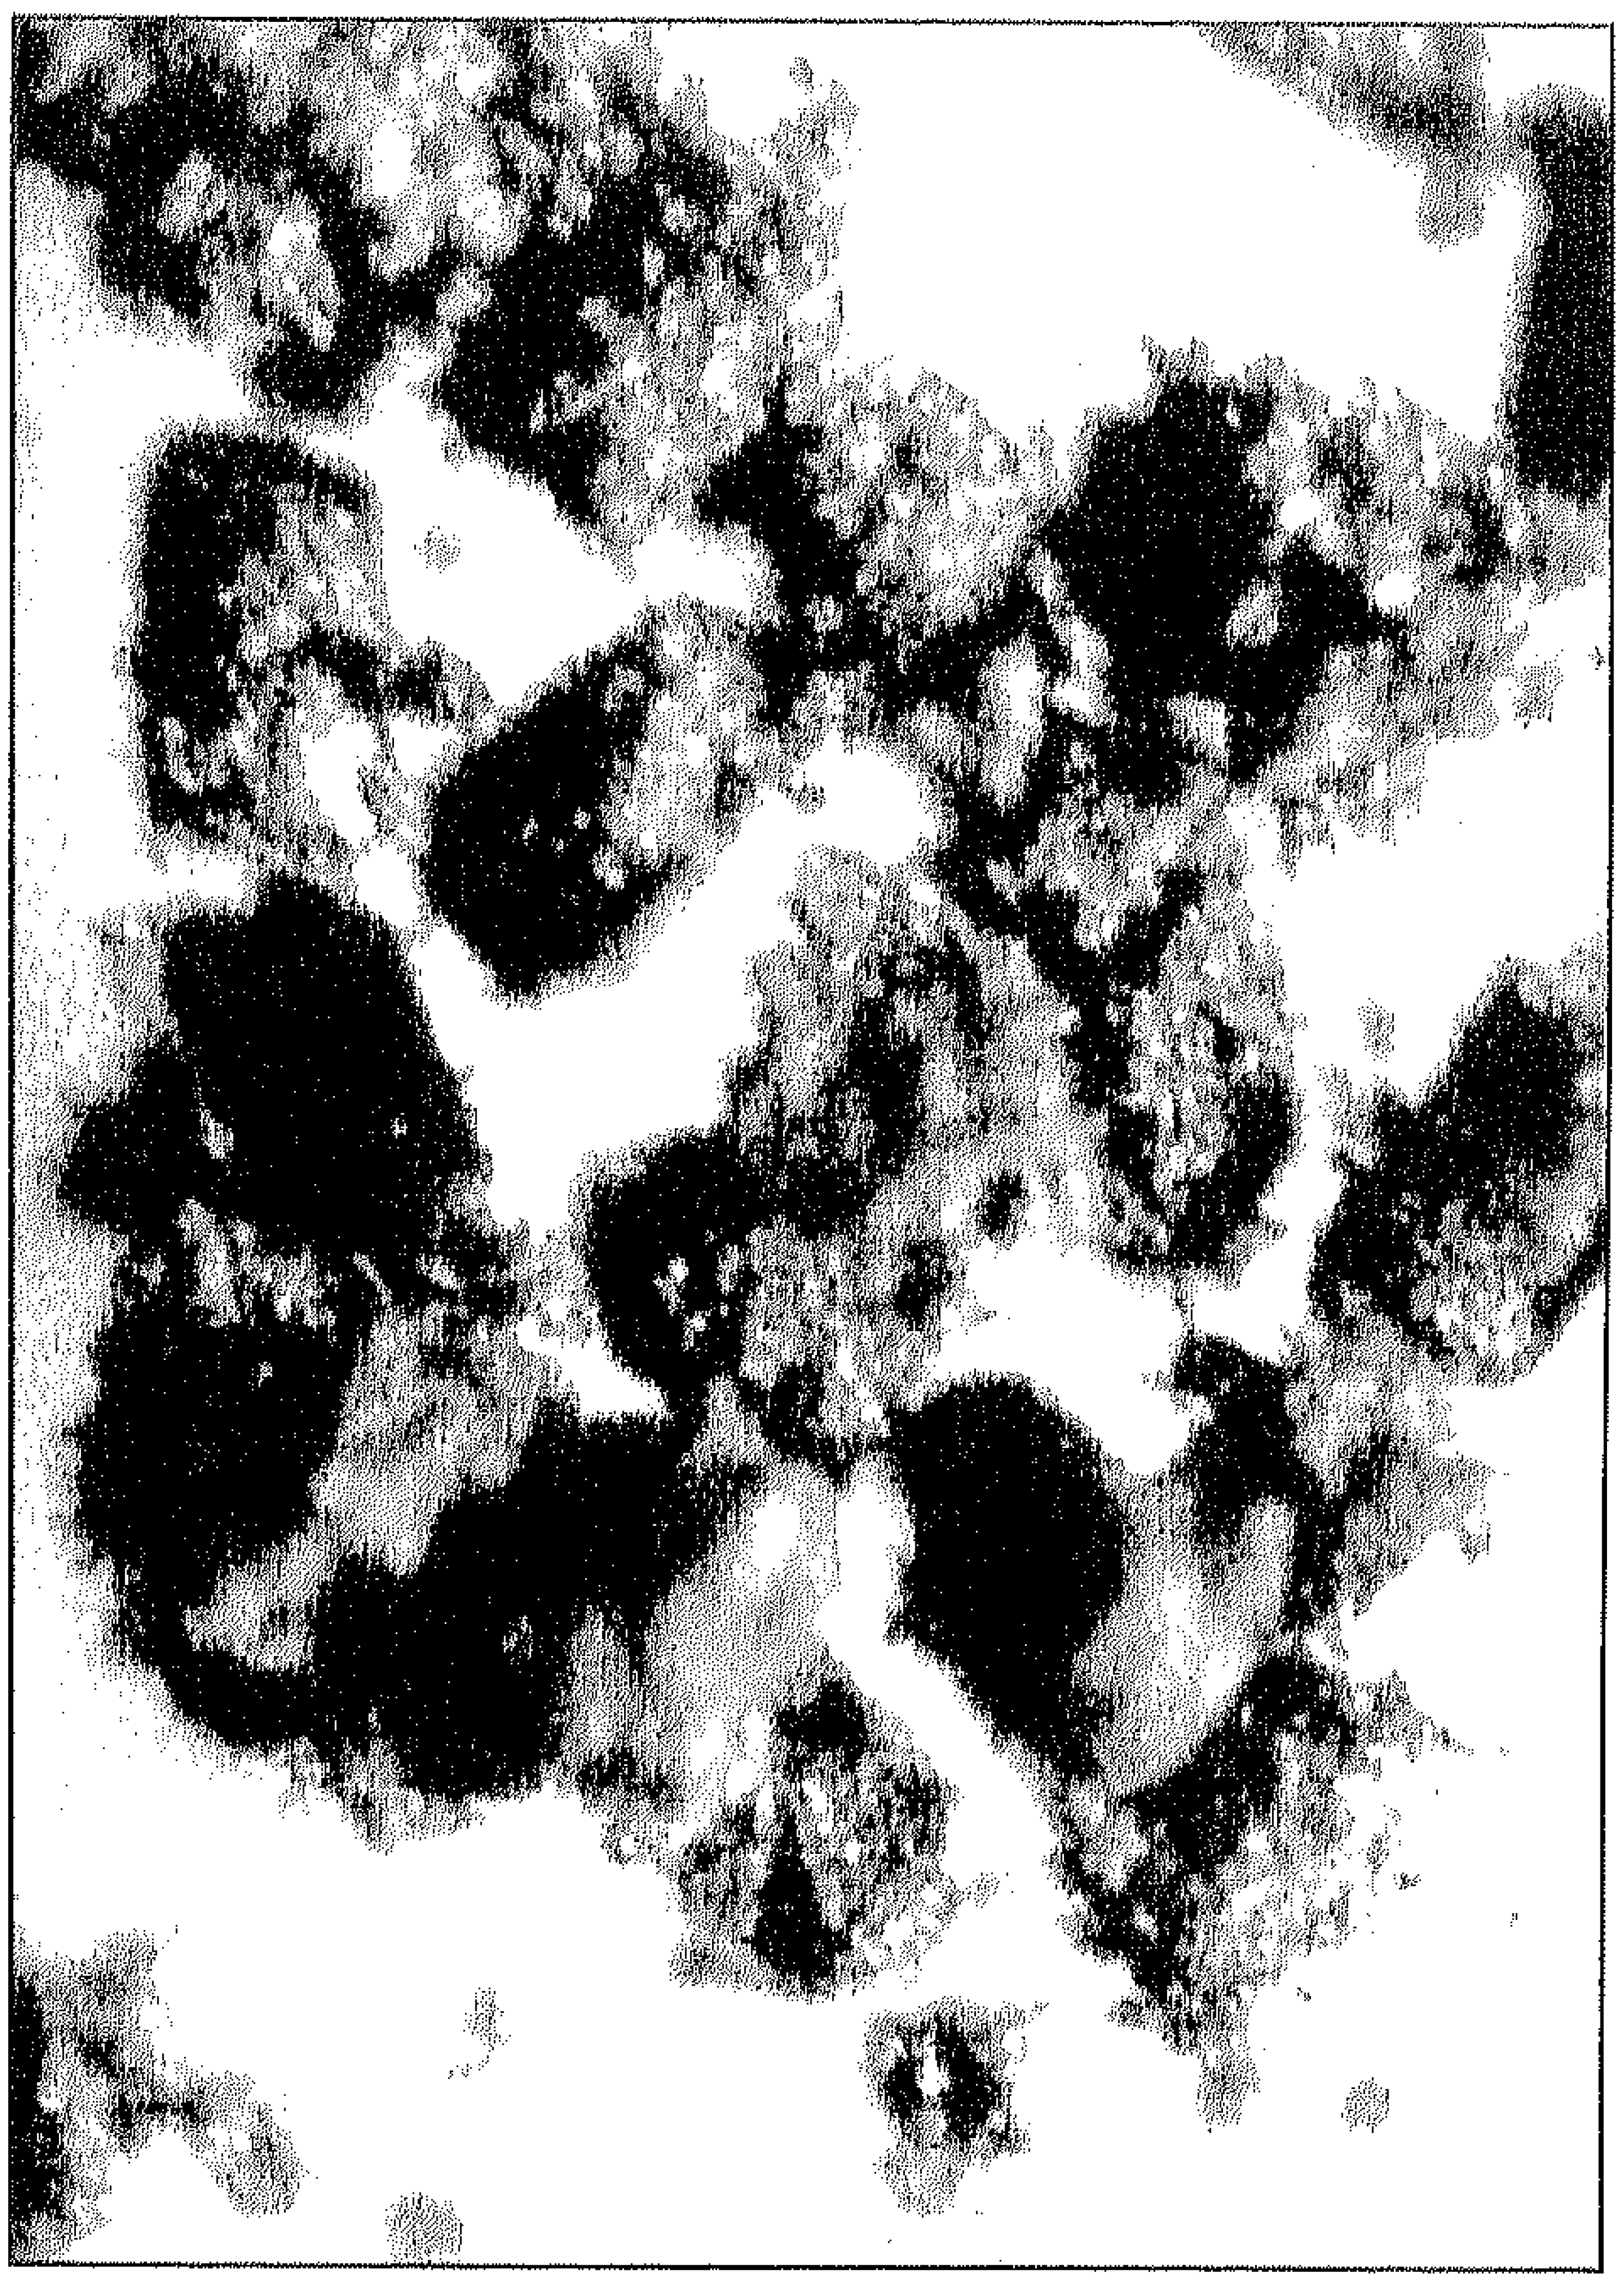
صورة رقم (٩٦)

توضح شكل الكريات الأسطوانية التى عثر عليها داخل التآكل الحشرى بالقطاع المنشور وبظهر تمثال «زوجة شيخ البلد» .

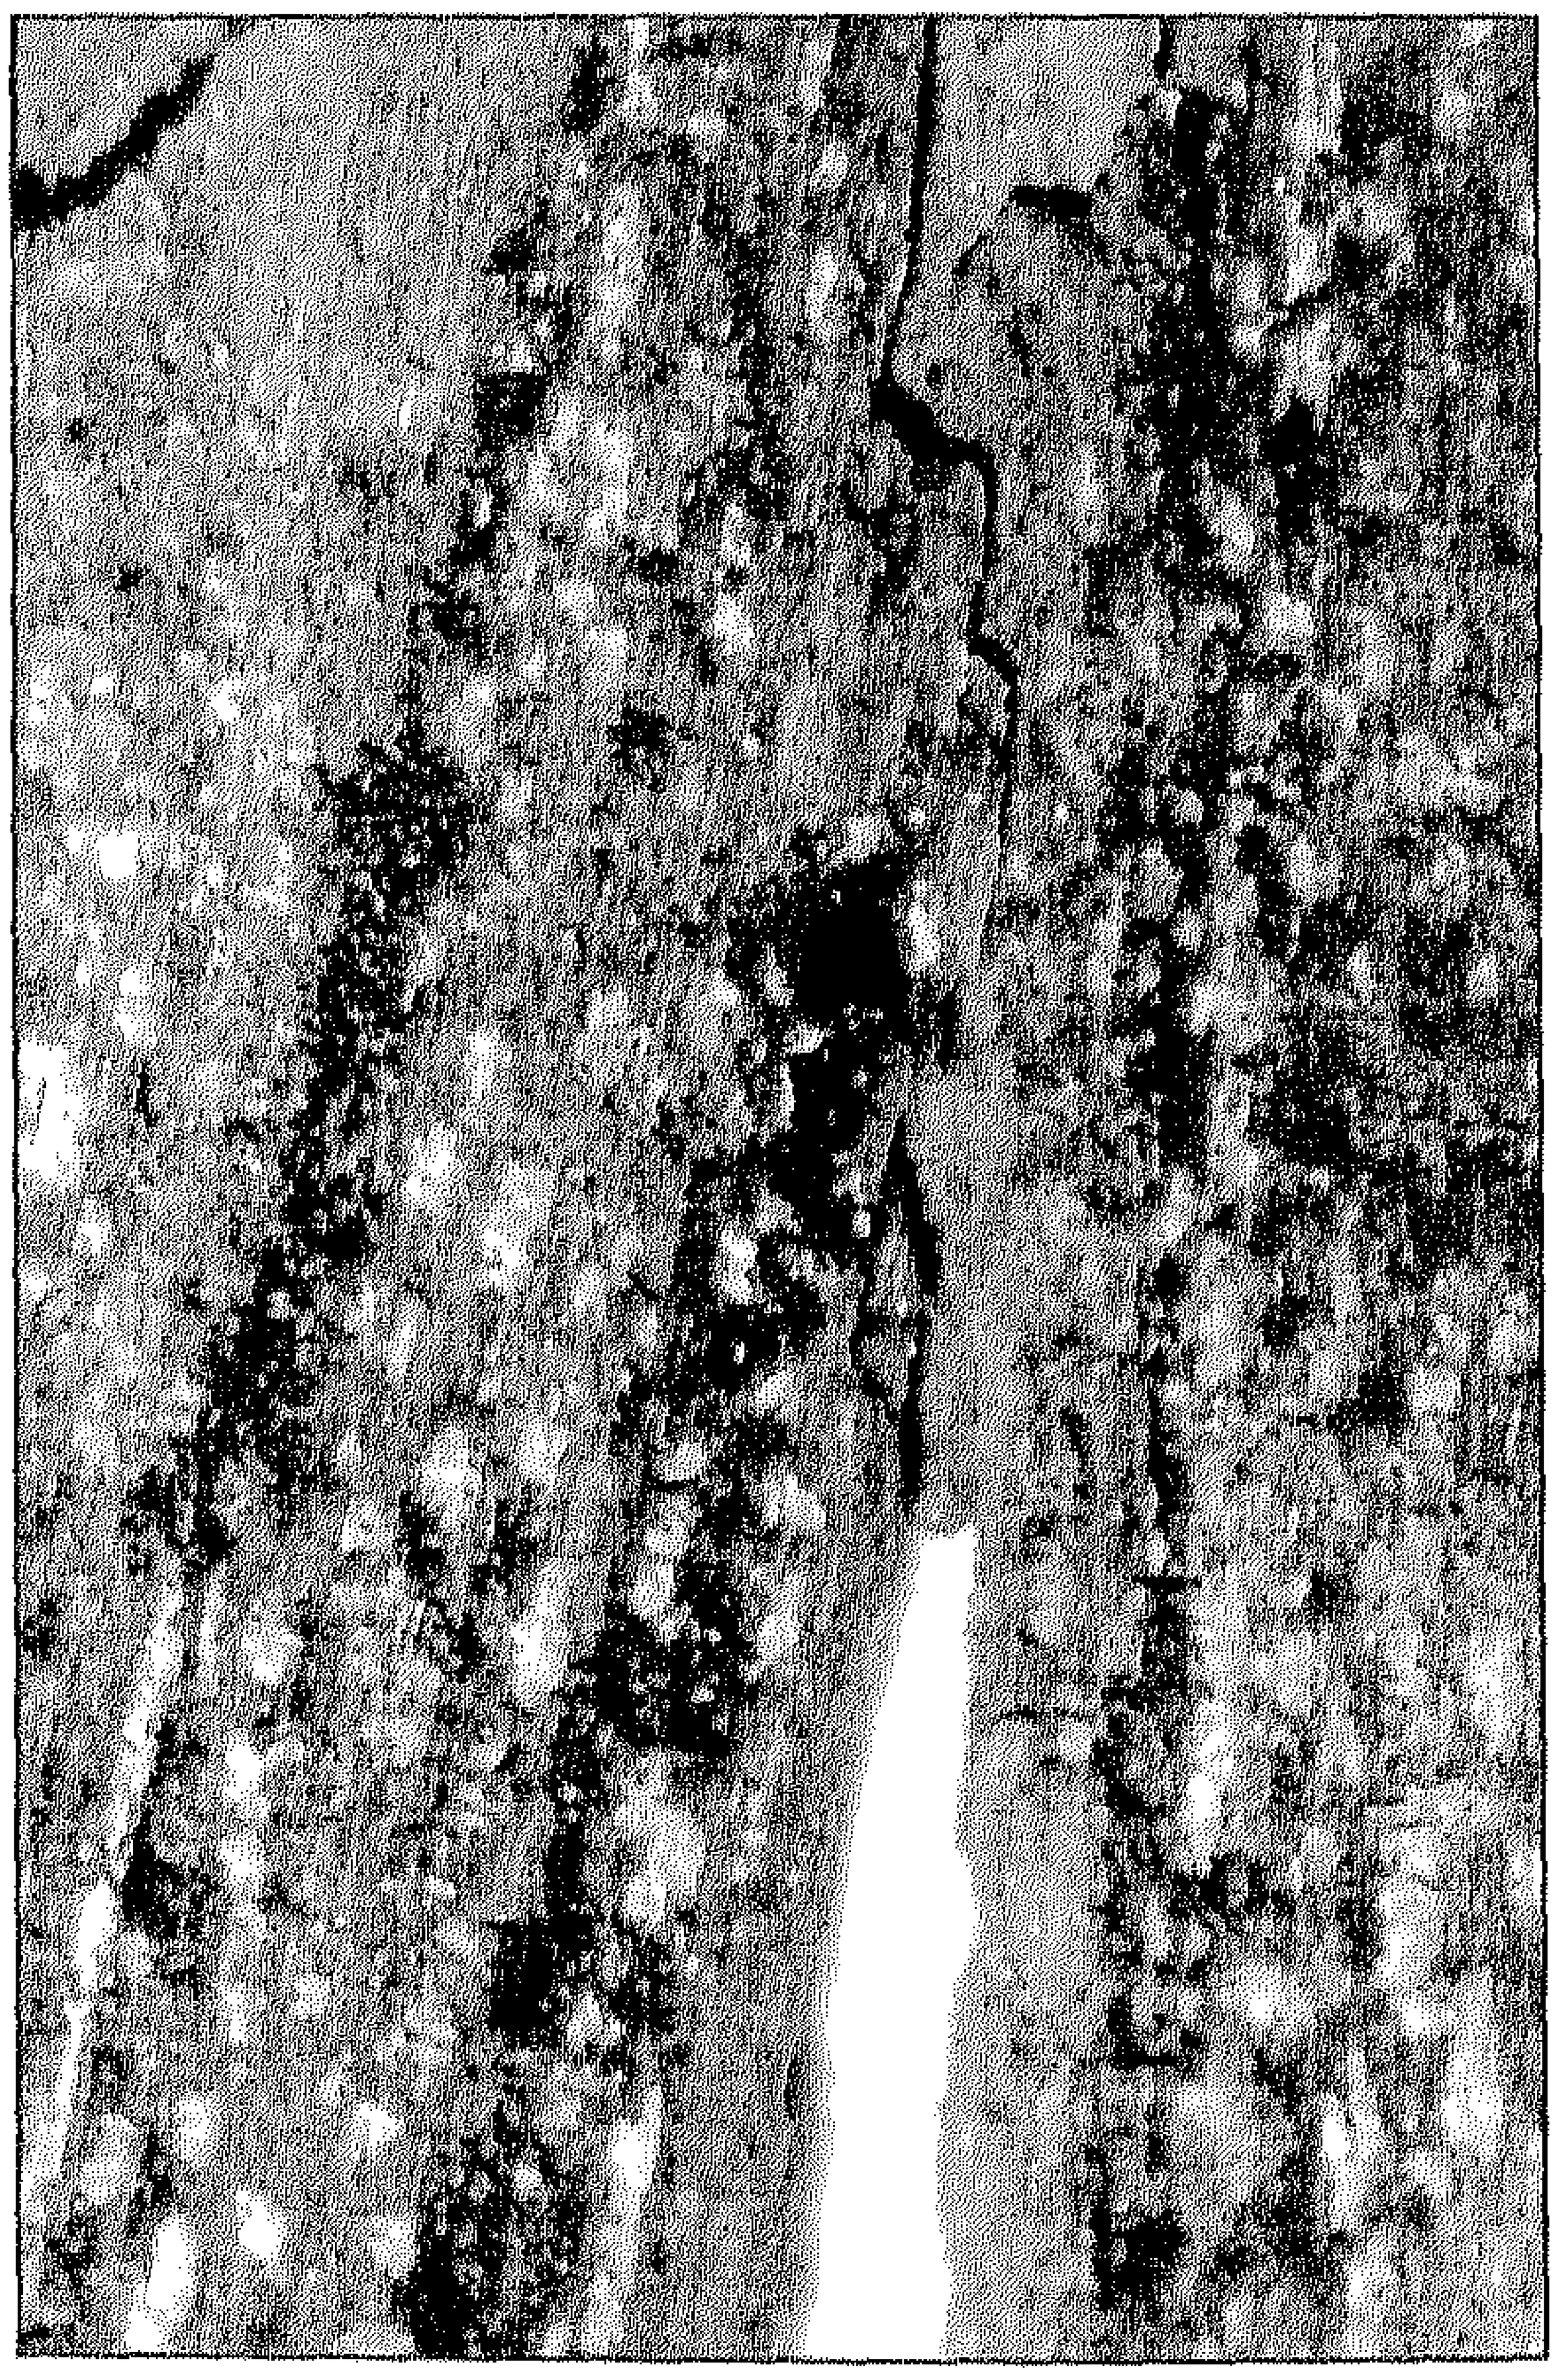
صورة رقم (١١٢)

السطح الخلفى لجزء من الطبقة المتحولة بالصورة السابقة يوضح وجود ذرات من مسحوق أبيض منتشر على السطح .

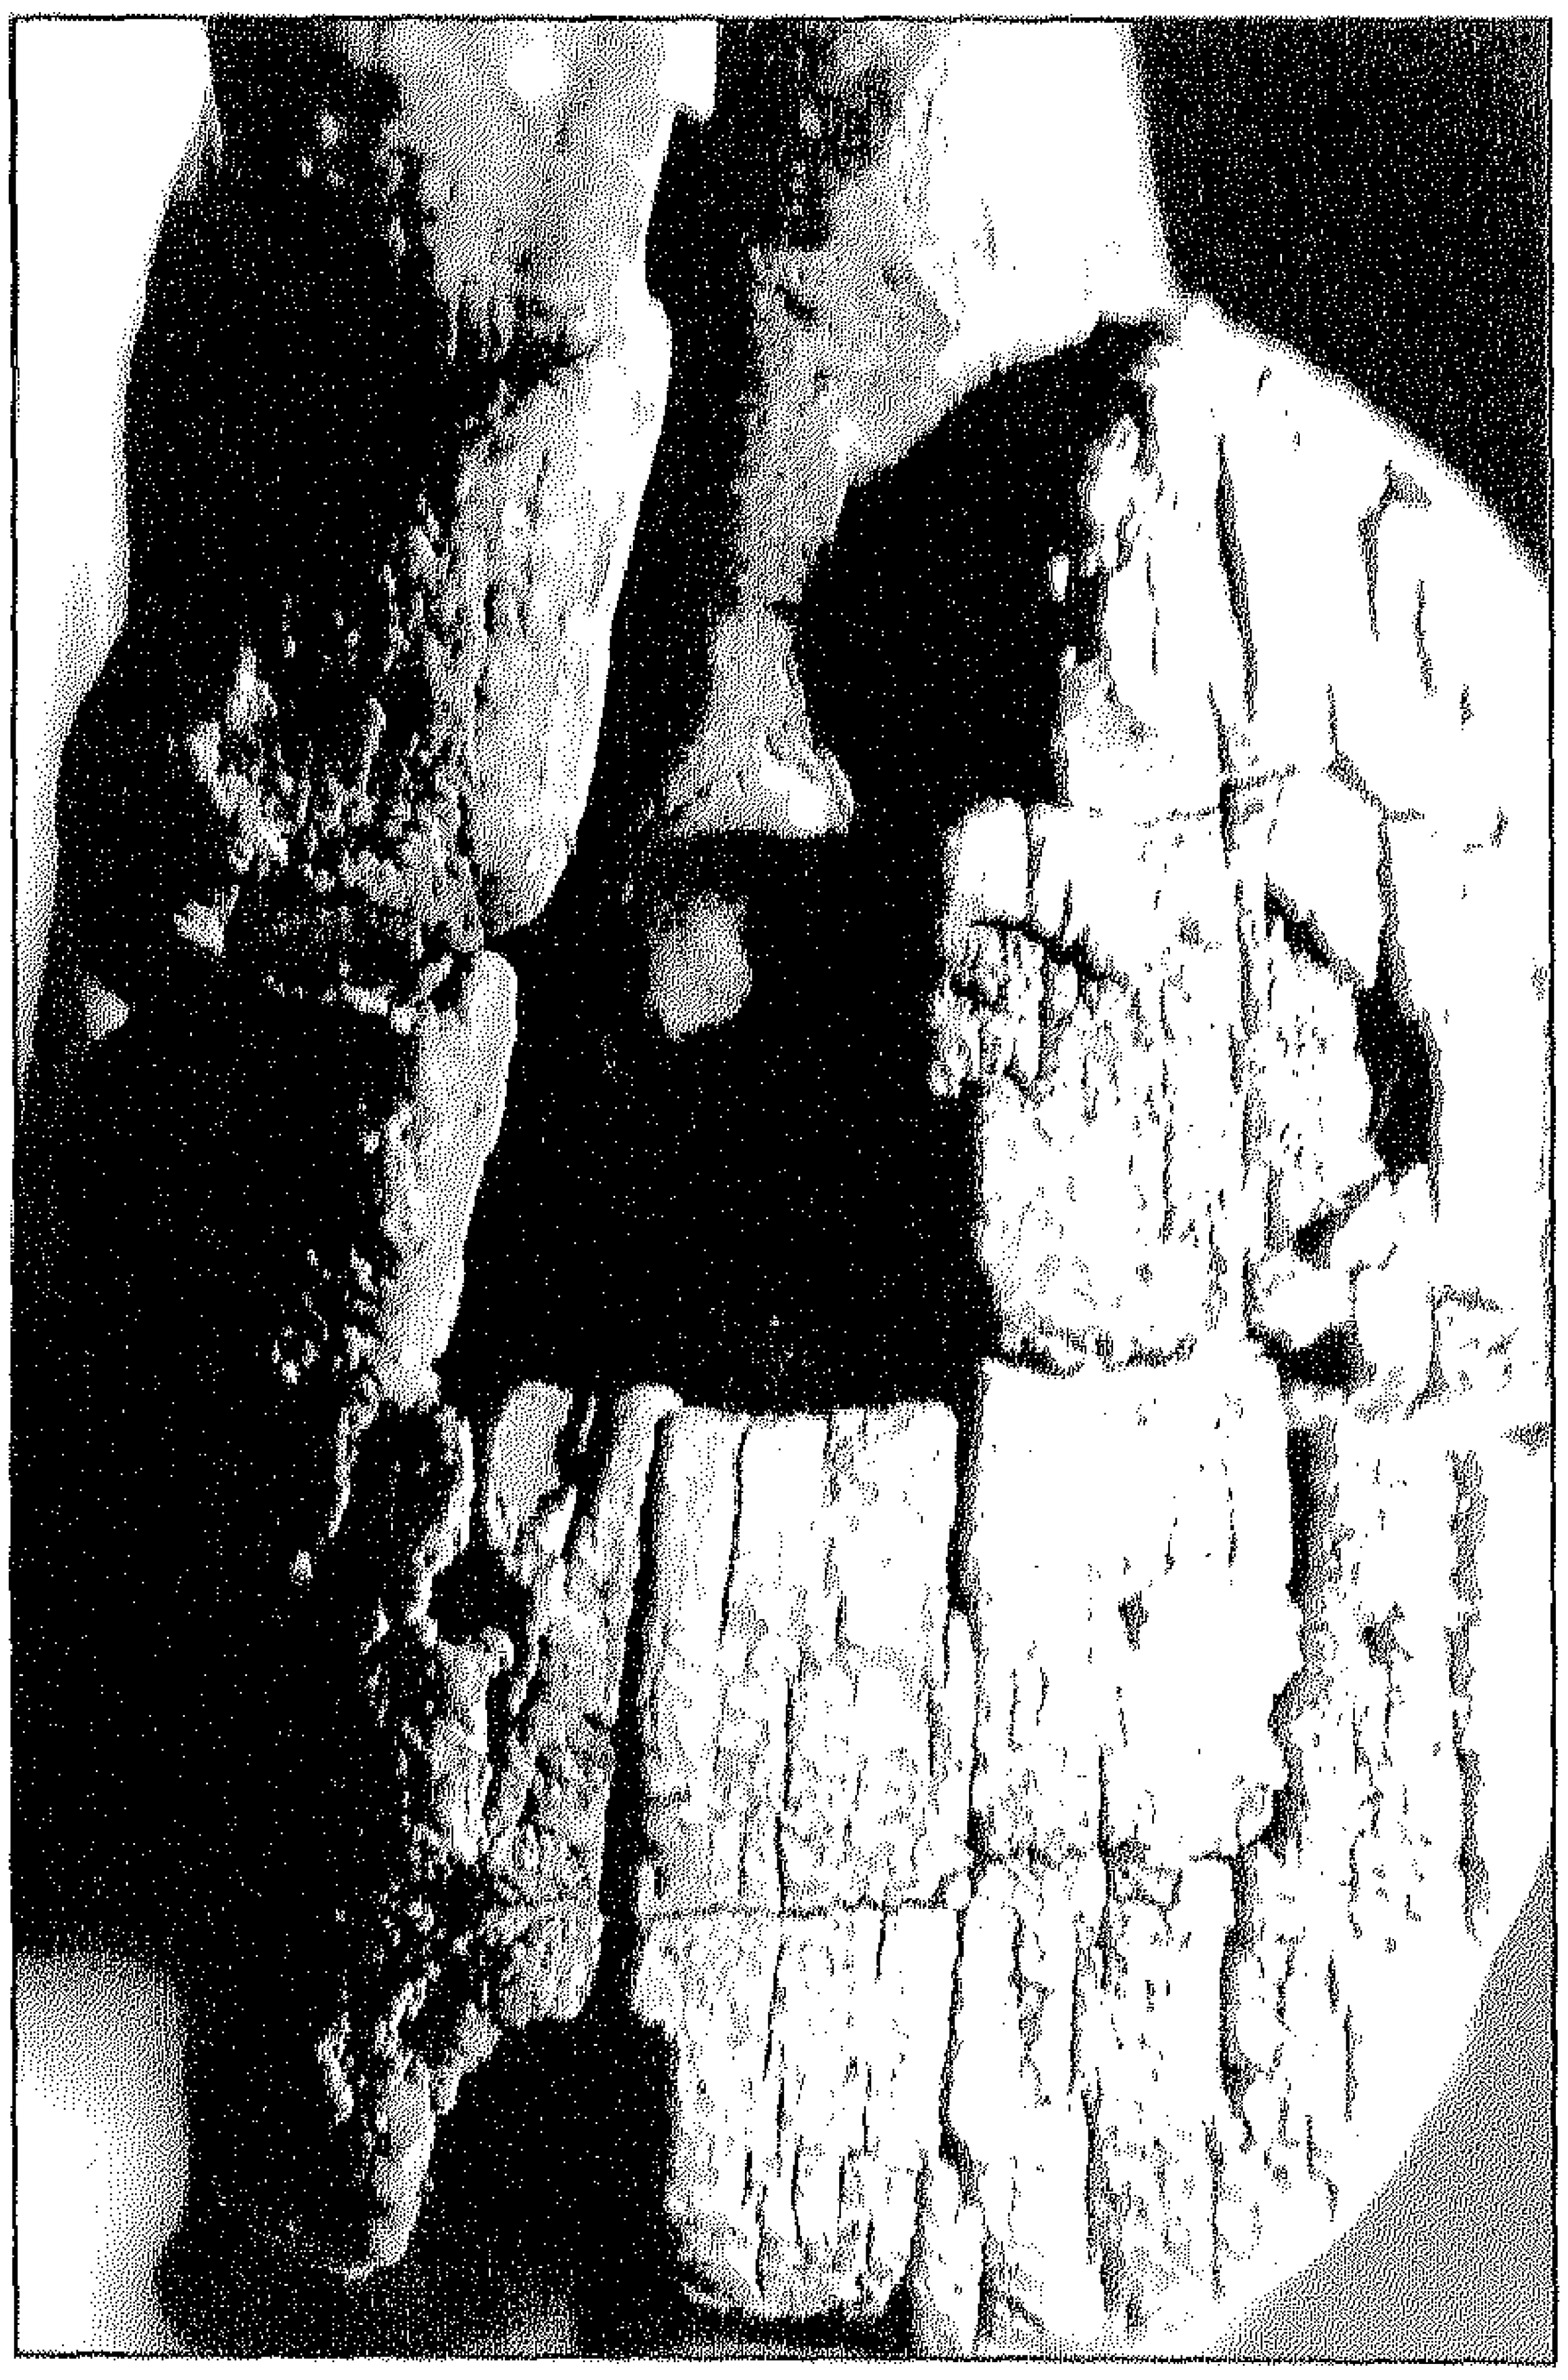
صورة رقم (١١٣)

توضح حالة سطح الخشب بقبضة اليد اليسرى لتمثال «كاعبر» .
